ENCYKLOPEDIA OKRĘTÓW WOJENNYCH

PANCERNIKI TYPU BISMARCK cz. 3

BISMARCK

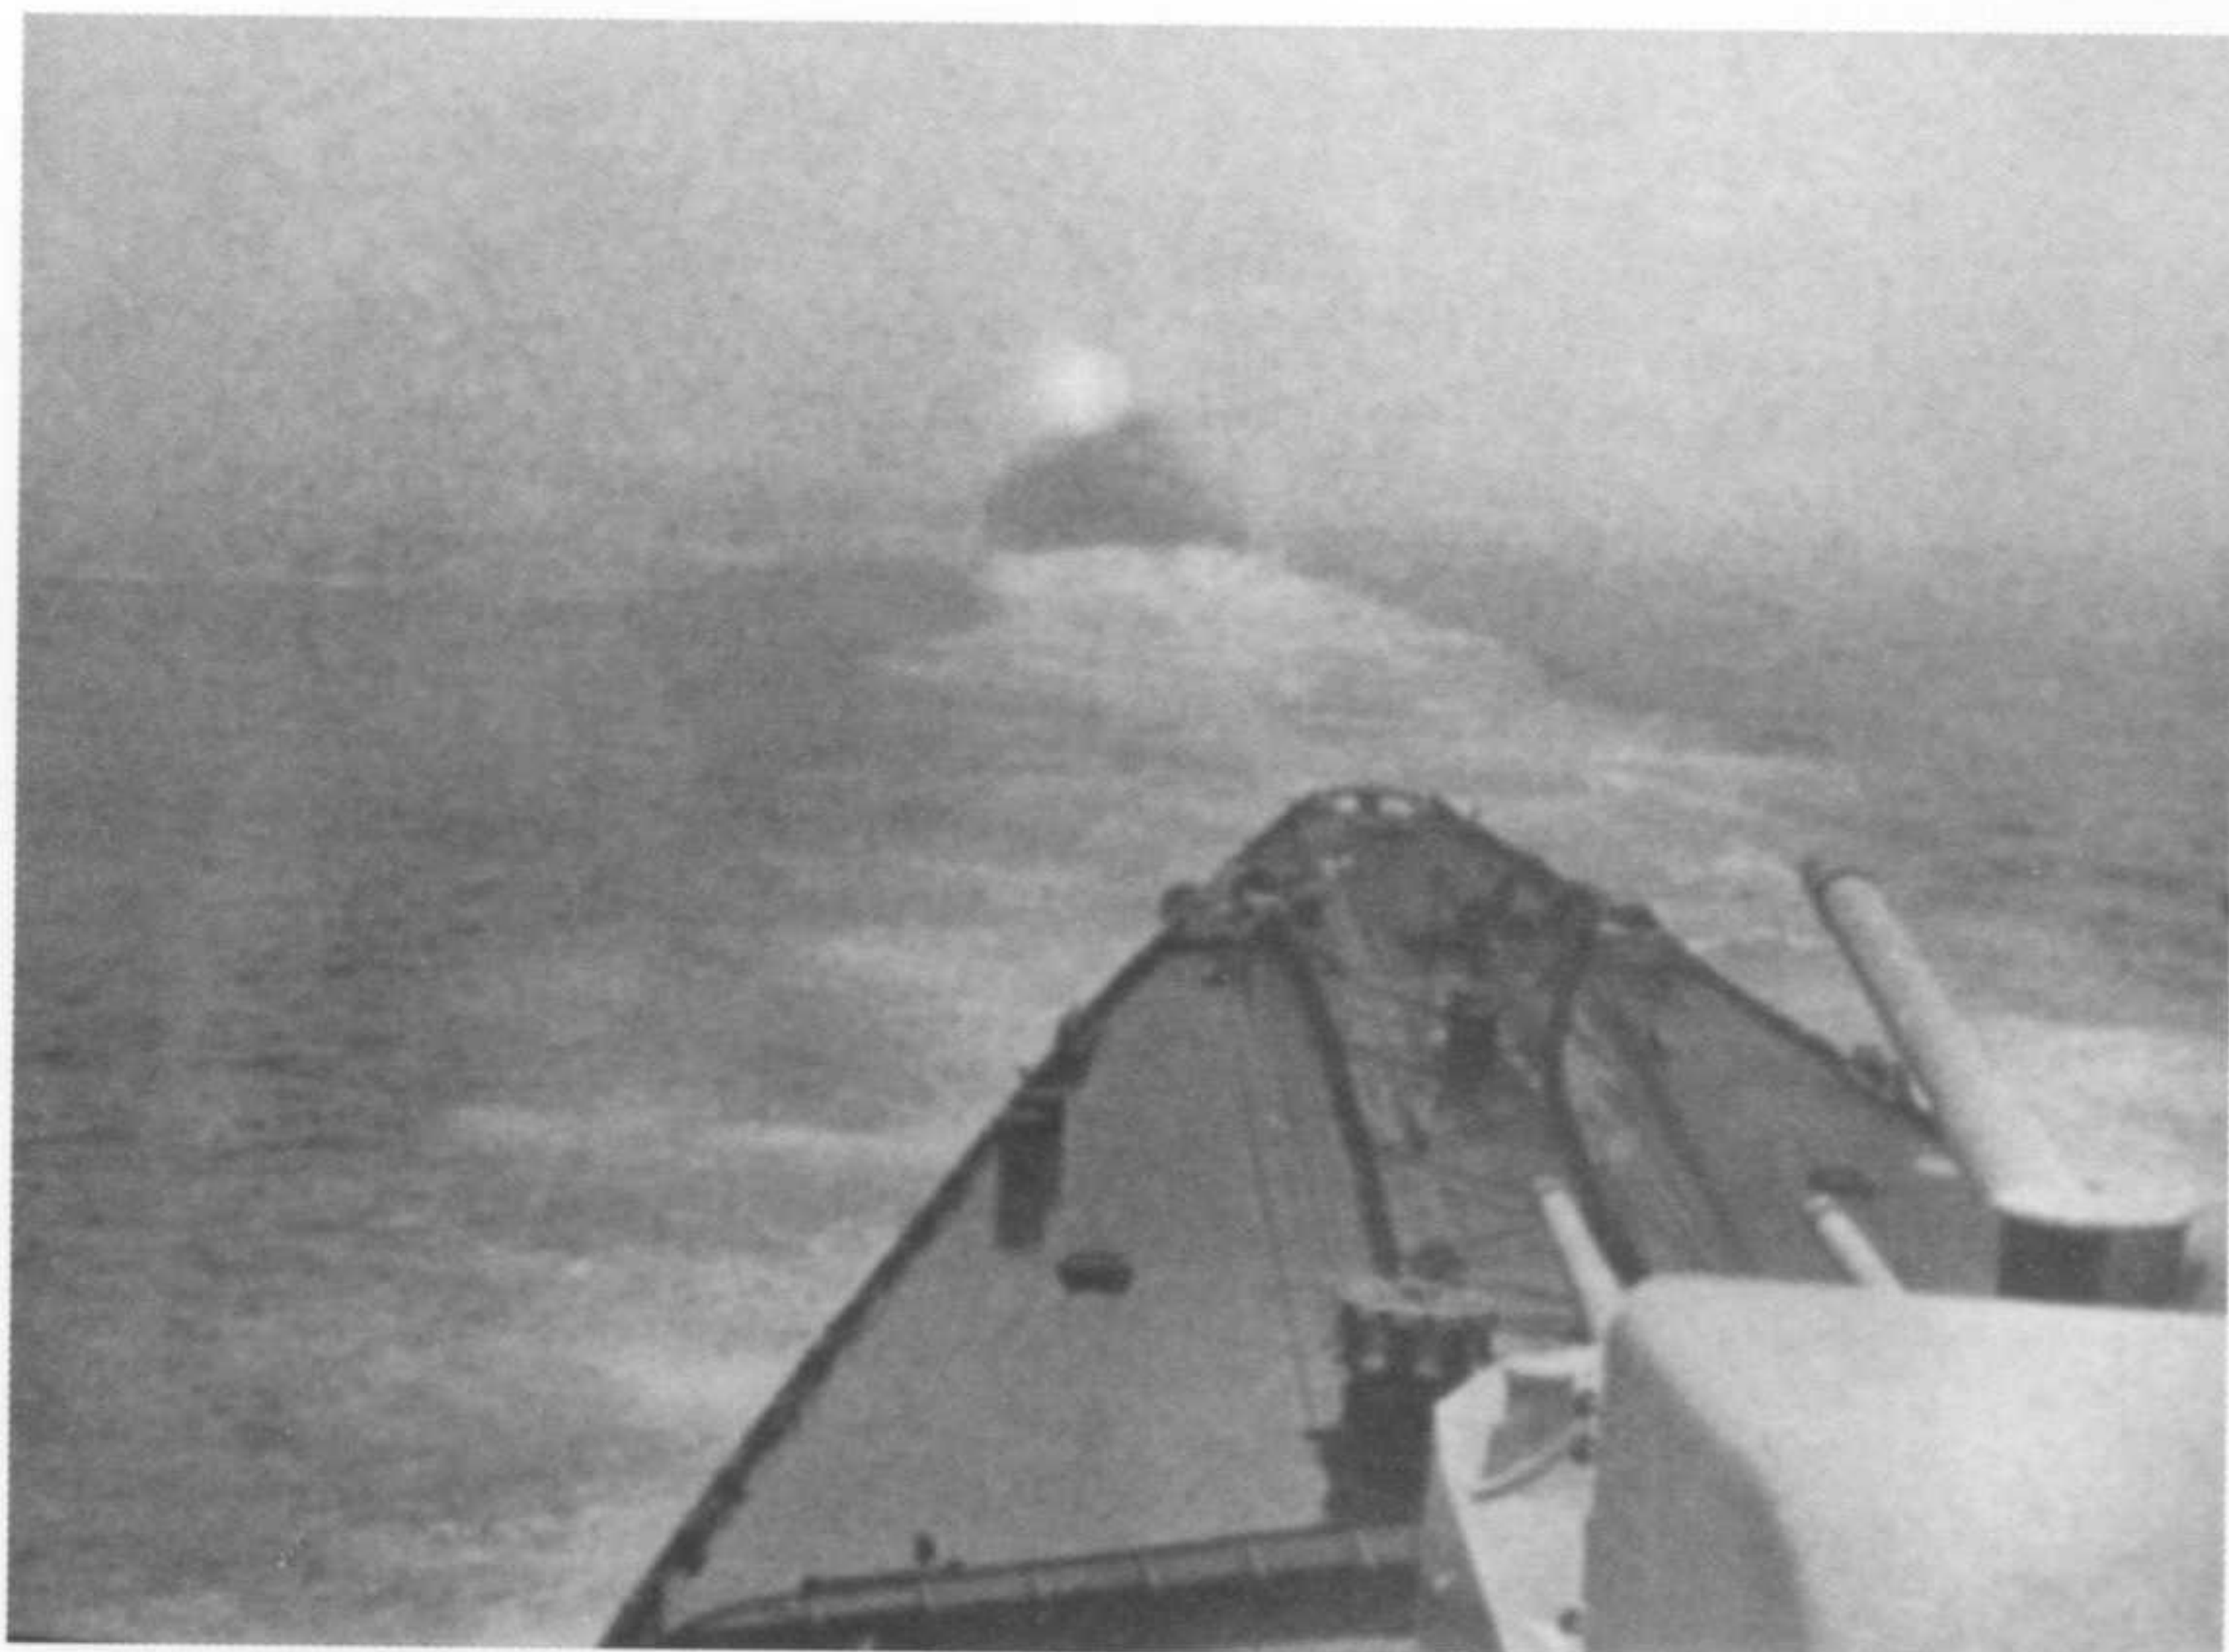
Battleship *Bismarck* blanketed by fog, as seen from the bridge of the heavy cruiser *Prinz Eugen*. Note the searchlight turned on to facilitate holding the formation in the fog.

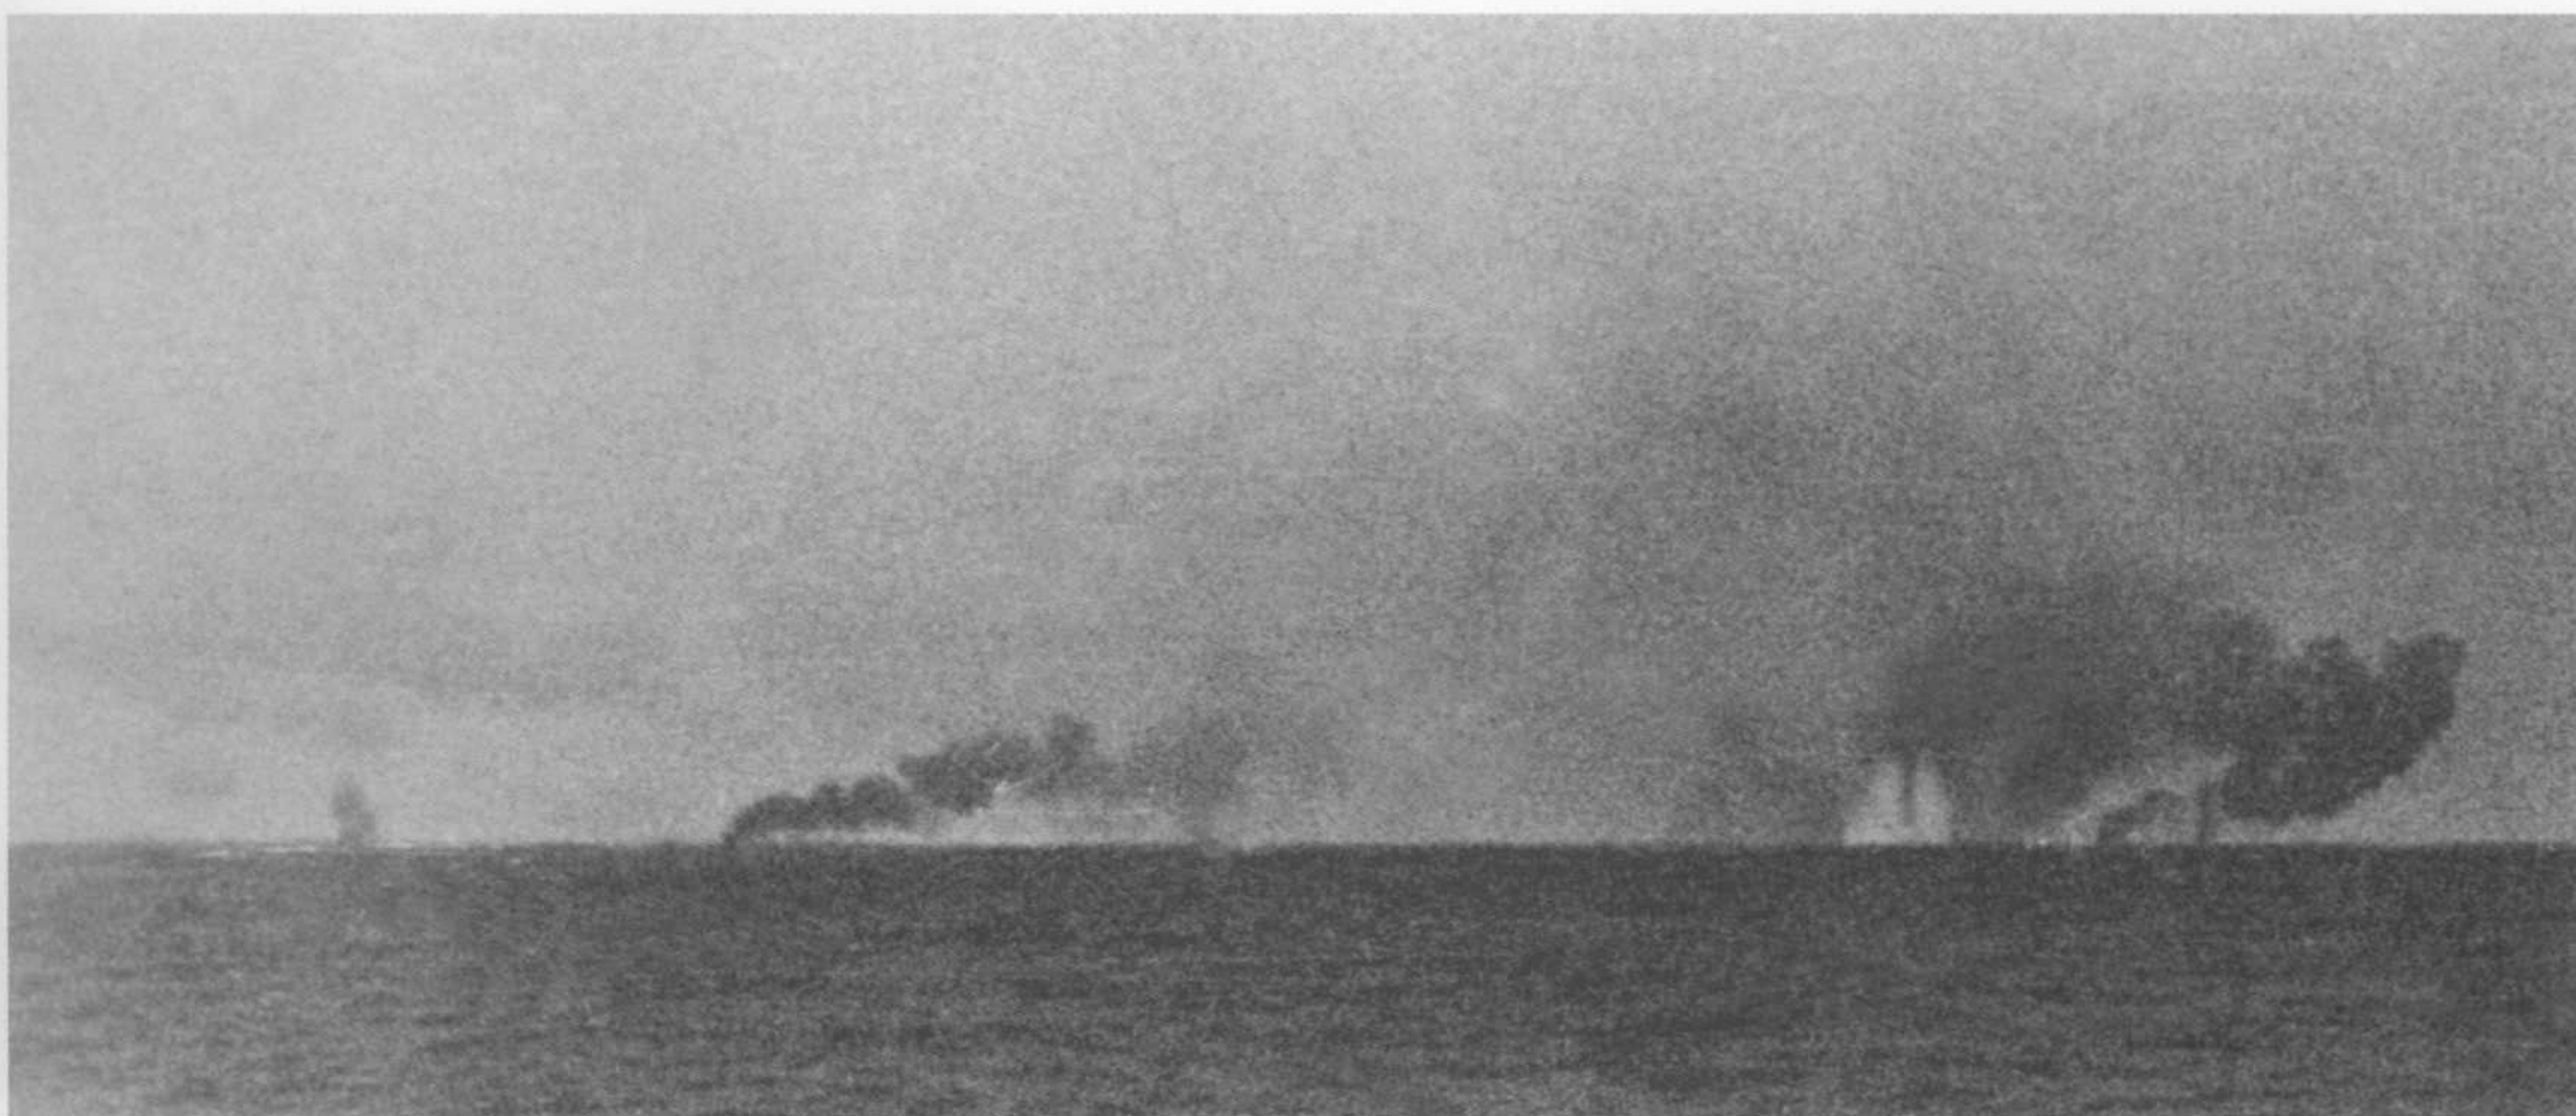
Datum und Uhrzeit	Angabe des Lages, Wind, Wetter, Seegang, Beleuchtung, Sichtigkeit der Luft, Mondschein usw.	Vorkommnisse
24.5.41		Wahrscheinlich Flugzeughalle oder Benzin in Brand bei Aufschlag der 2. Salve von "Prinz Eugen".

05.59		Zielwechsel "Prinz Eugen" nach der 6. Salve auf "Prince of Wales".
06.00 06.01,20''	Ost 3, bedeckt.	Außerordentlich starke Detonation auf "Hood". Hohe Säule von Eisenteilen wird sichtbar. Eine schwere schwarze Rauchwolke hüllt das Schiff ein, das schnell über das Heck absinkt und sich dabei um 180° dreht. Somit ist Schlachtkreuzer "Hood" 5 Minuten nach Gefechtsbeginn in Artilleriekampf vernichtet.

06.10		Fliegeralarm Backbord achteraus.
06.20		Feuer eingestellt. Munitionsverbrauch 93 Schuß SA. Auf "Bismarck" 2 schwere Treffer. Erster Treffer in Abteilung XIII bis XIV mit Ausfall E-Werk IV. Backbord-Kesselraum macht Wasser, das gehalten wird. 2. Treffer Abteilung XI bis XII in Vorschiff. Einschuss Backbord, Ausbruch St.B. über Panzerdeck. Ein dritter Treffer in Vorschiff Schiffgrundstabilität schwer flach haken durch ein Boot ohne Belang. Durch Treffer in Vorschiff Geschwindigkeit um etwa 2 km herabgesetzt.

A page from the reconstructed *Bismarck* log book, with a note on explosion flashes observed on board of the *Hood*, and sinking of the target.

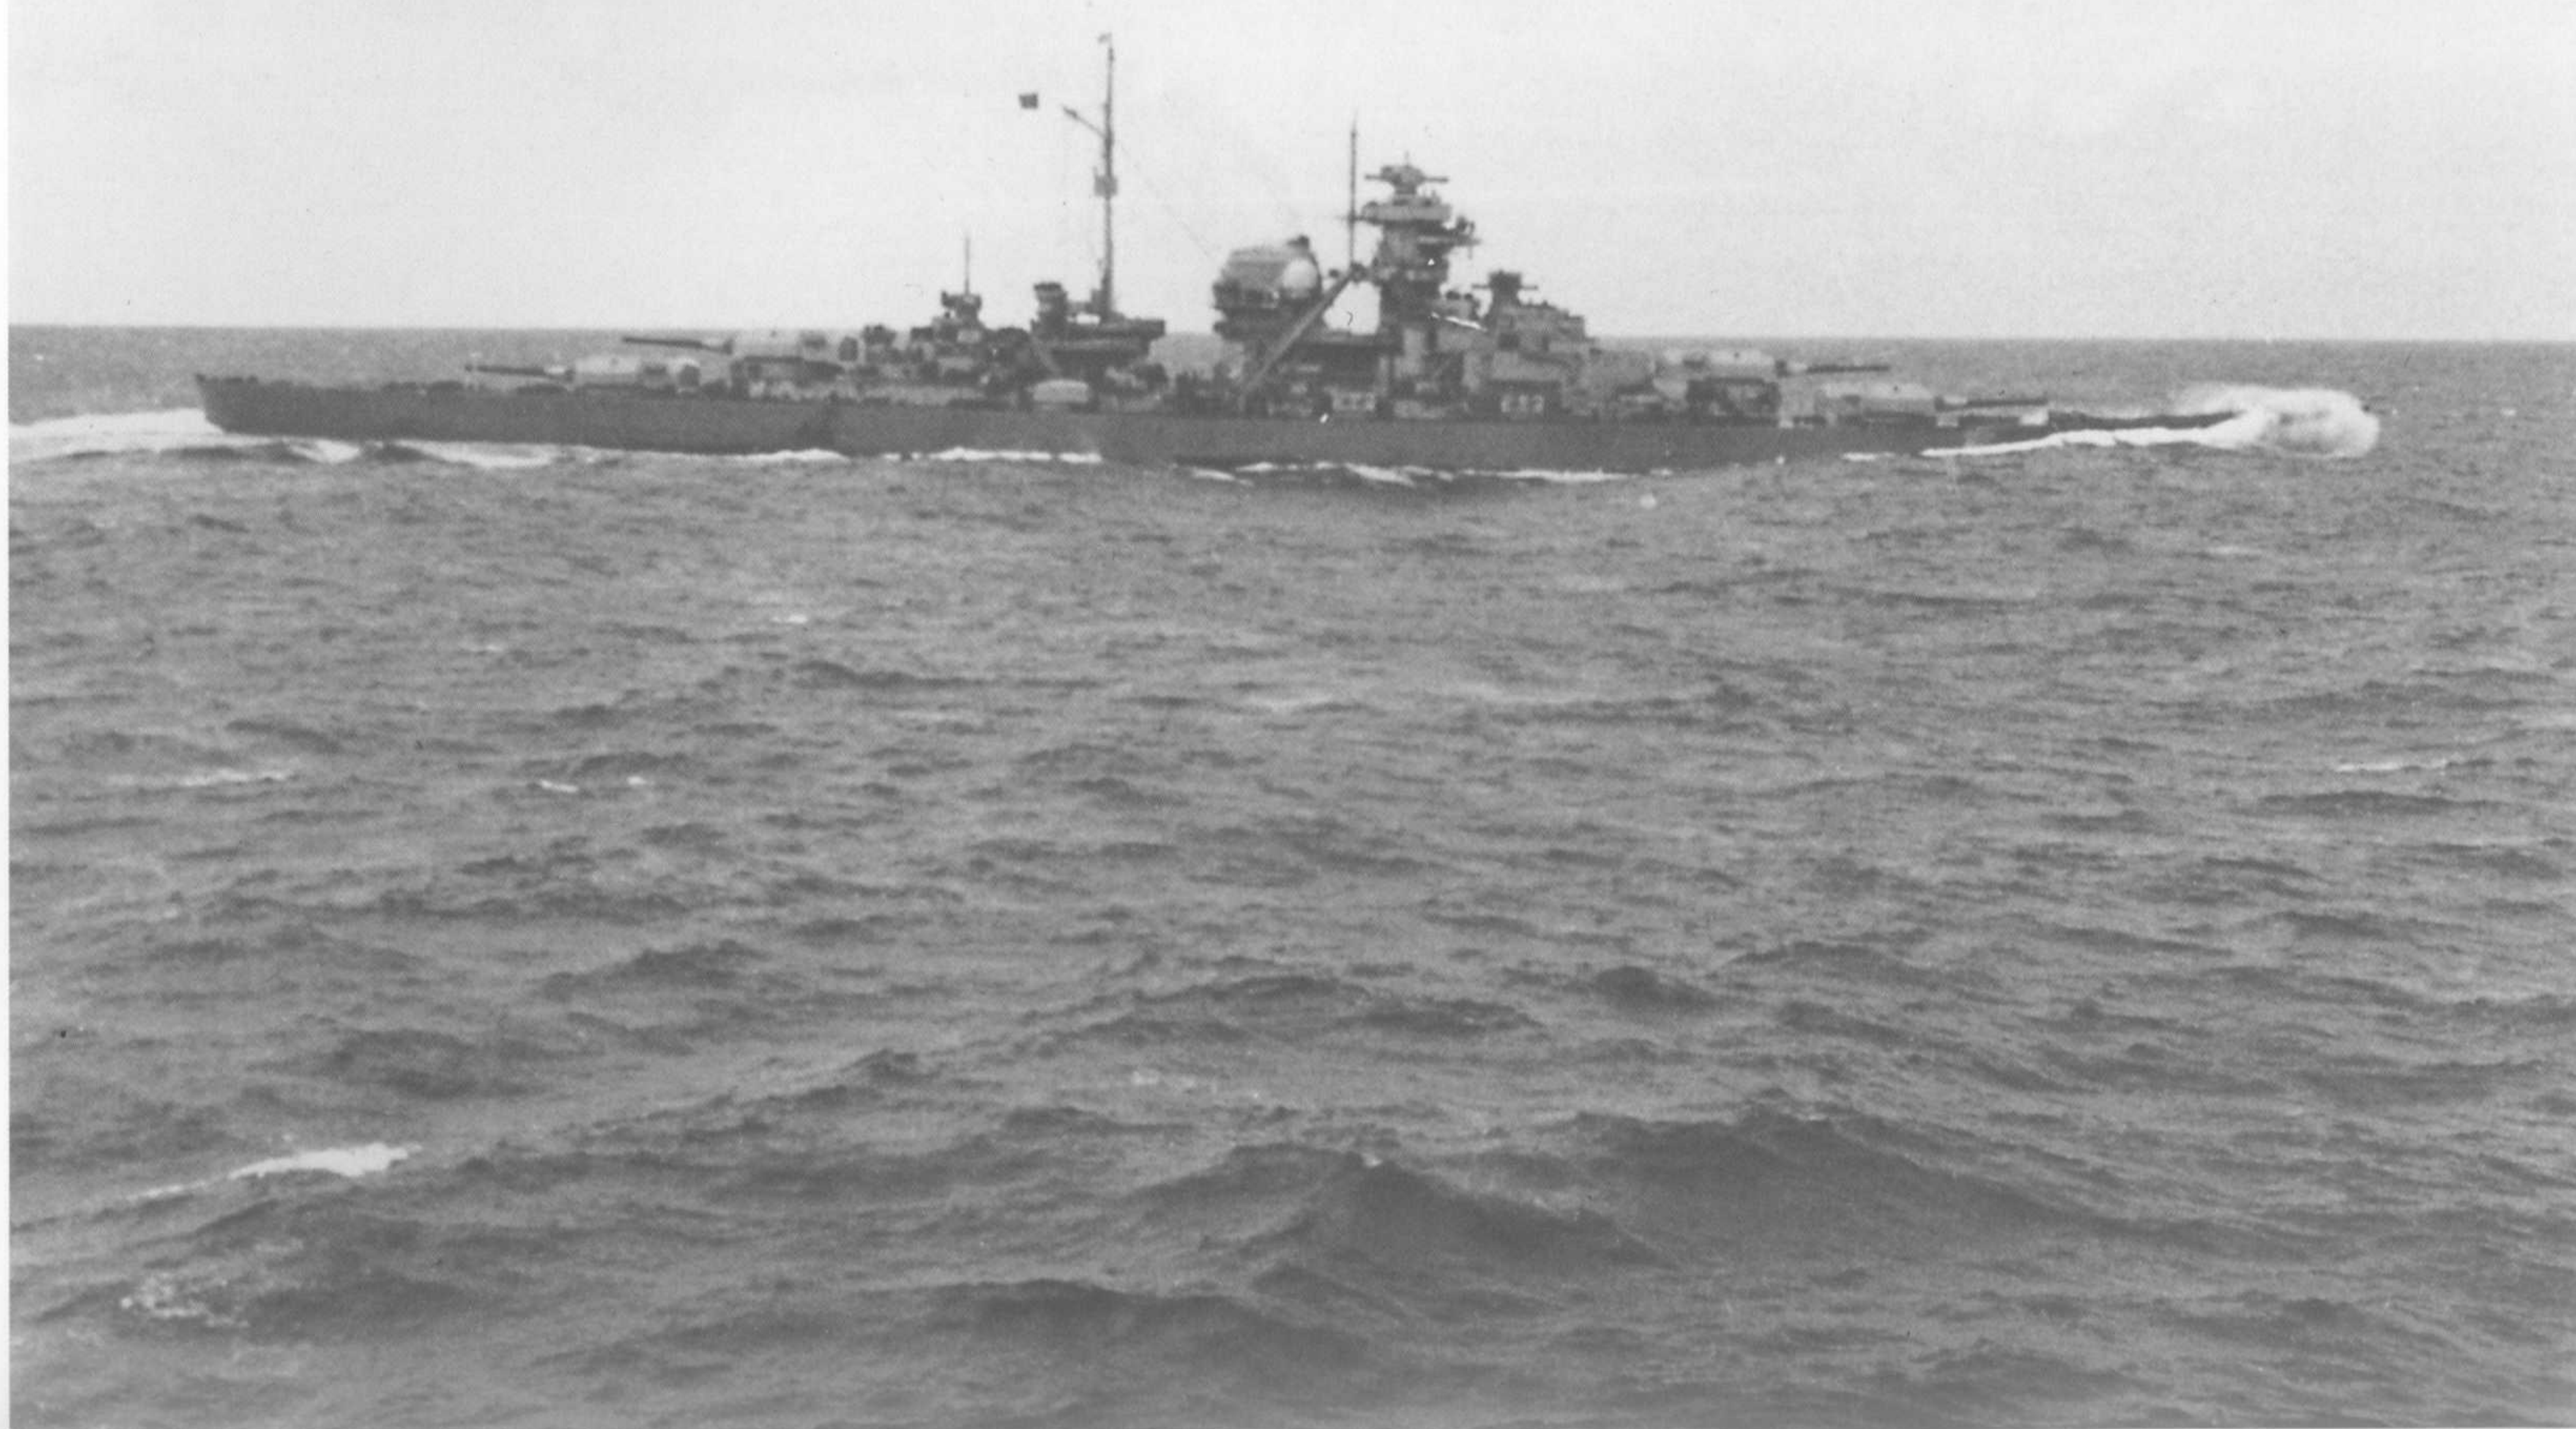
Battleship *Bismarck* photographed in the Denmark Strait from the *Prinz Eugen*. Note the pronounced dip of the bow, after she took some 2000 tons of water.

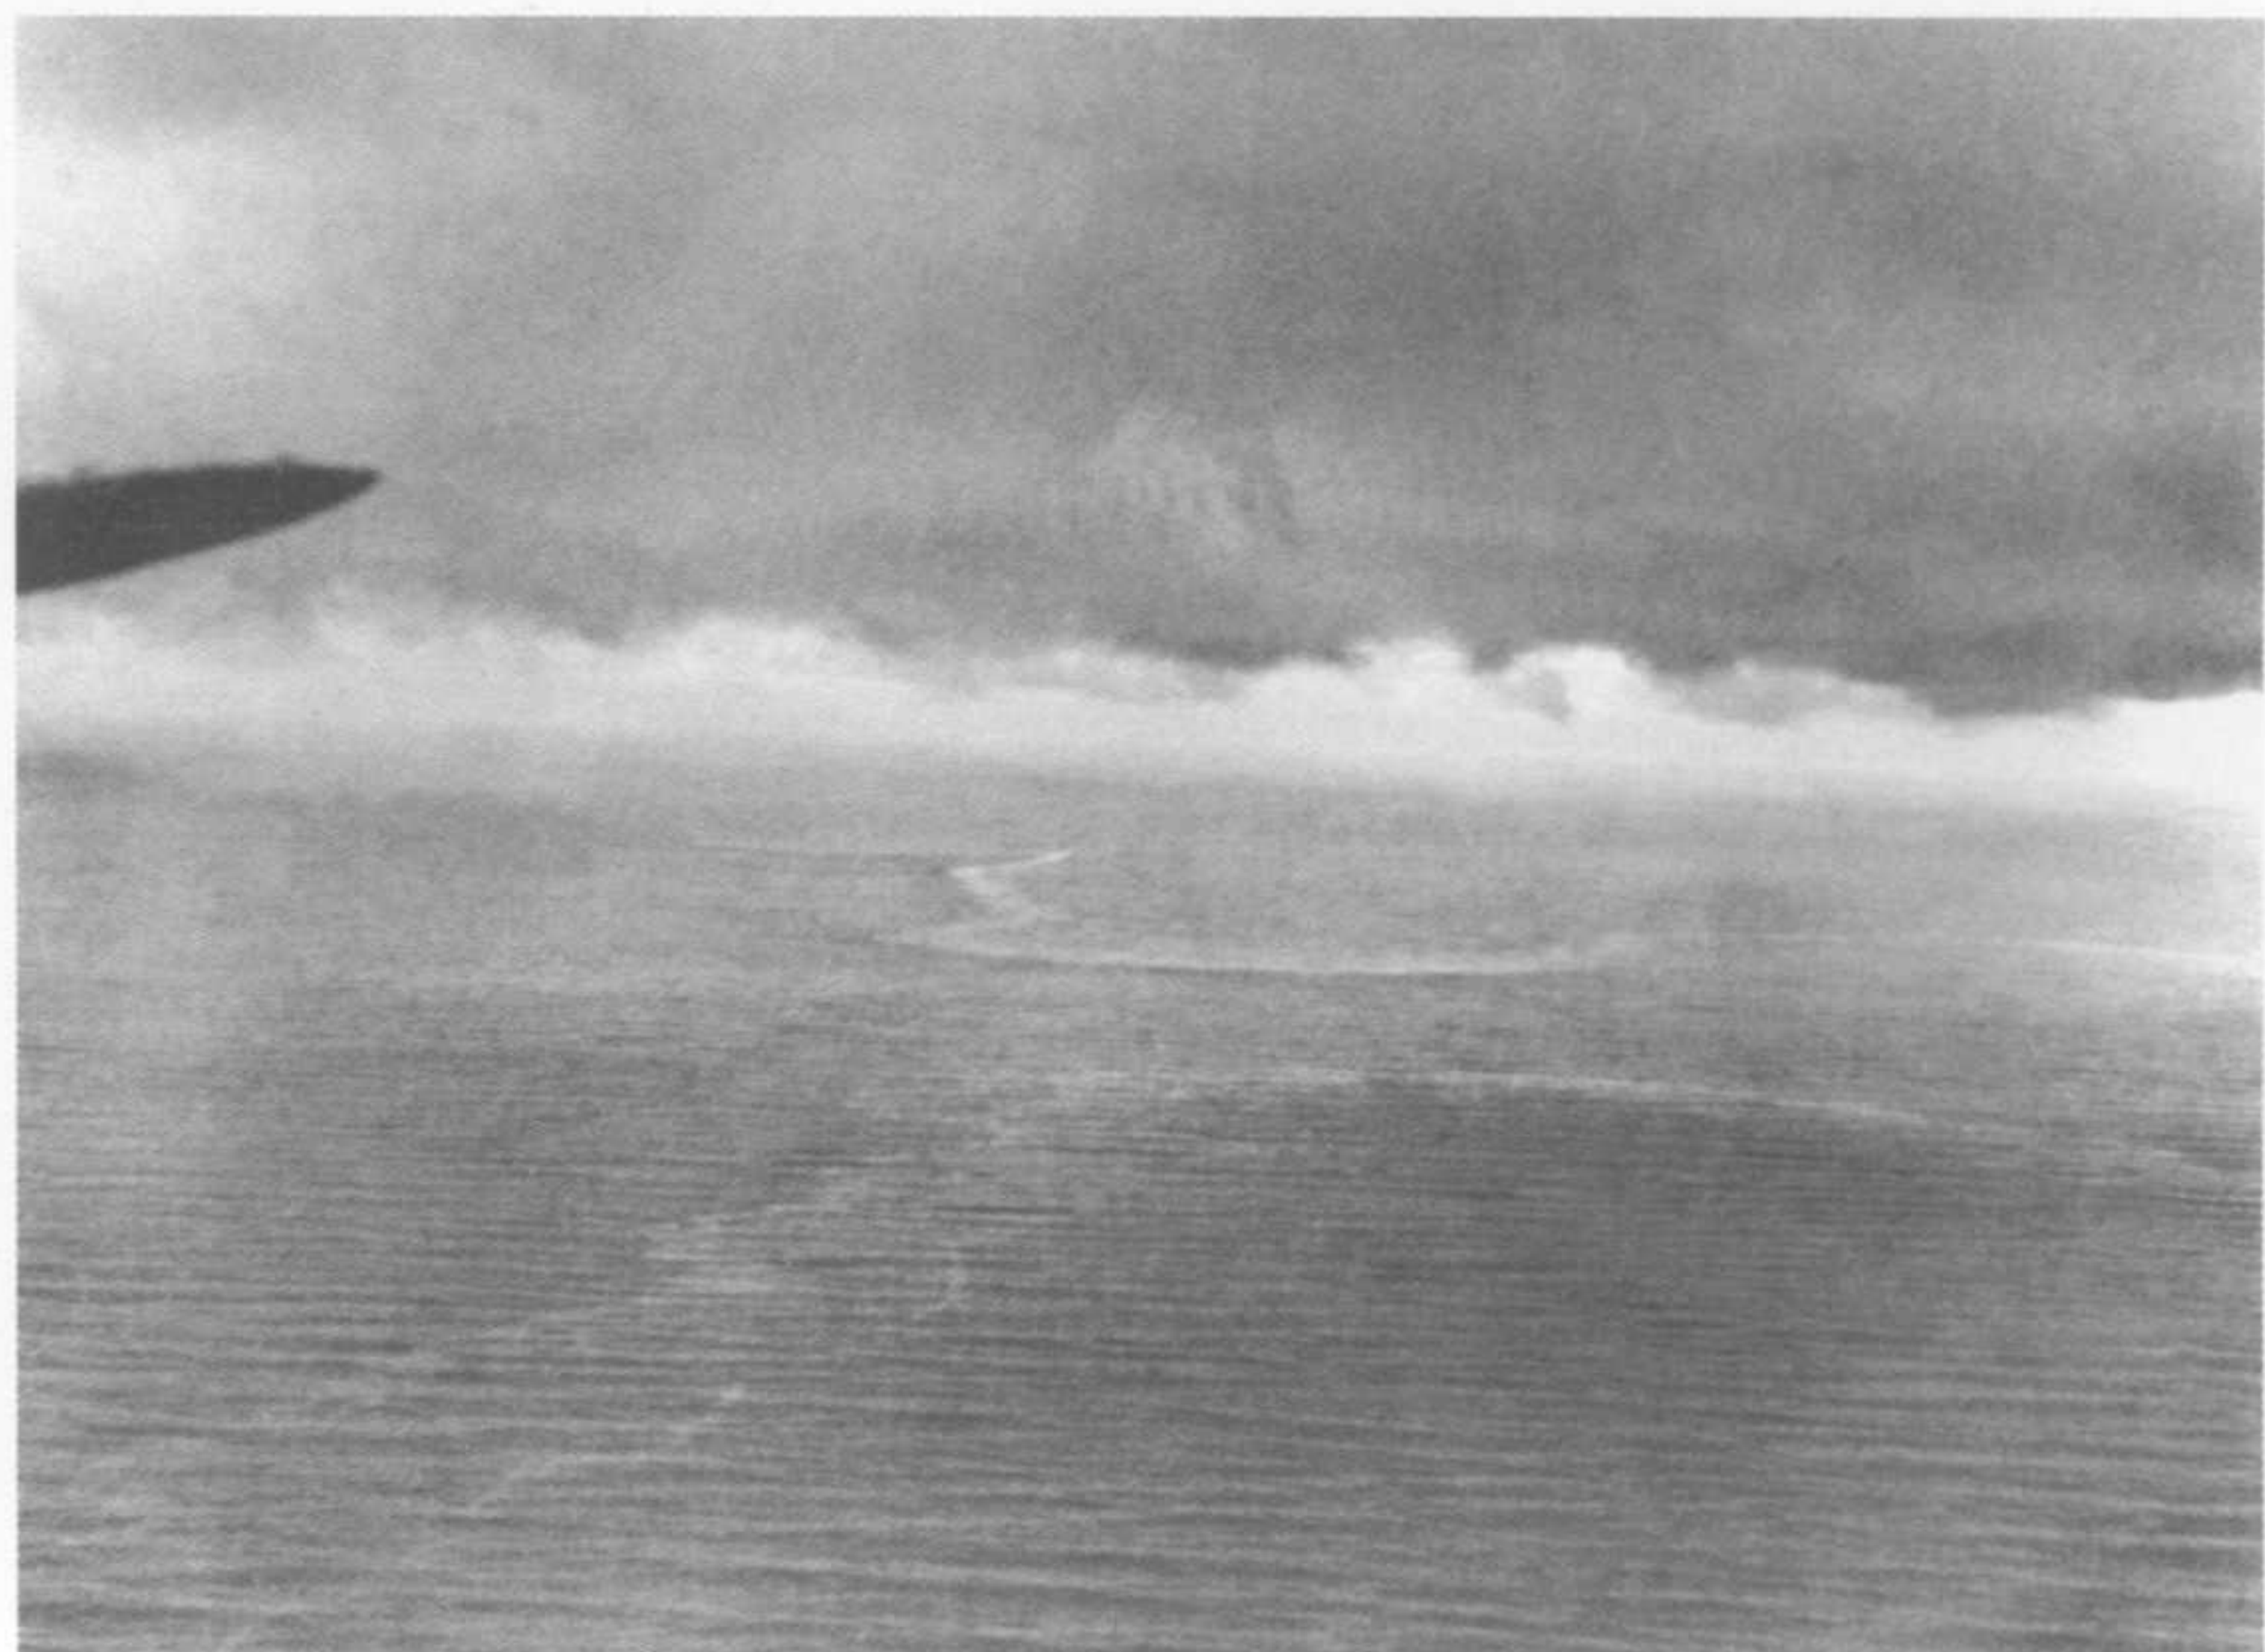
Charakterystyczny ślad wciekającego paliwa z uszkodzonego *Bismarcka* stał się przyczyną jego powtórnego wytopienia przez *Catalinę*, której fragment statecznika widoczny jest po lewej stronie zdjęcia.

A trail of fuel oil leaking from the damaged *Bismarck*'s bows enabled the British aircraft to locate the German ship. This photograph was taken from the Briggs' *Catalina* — note the stabilizer, partly seen in the left.

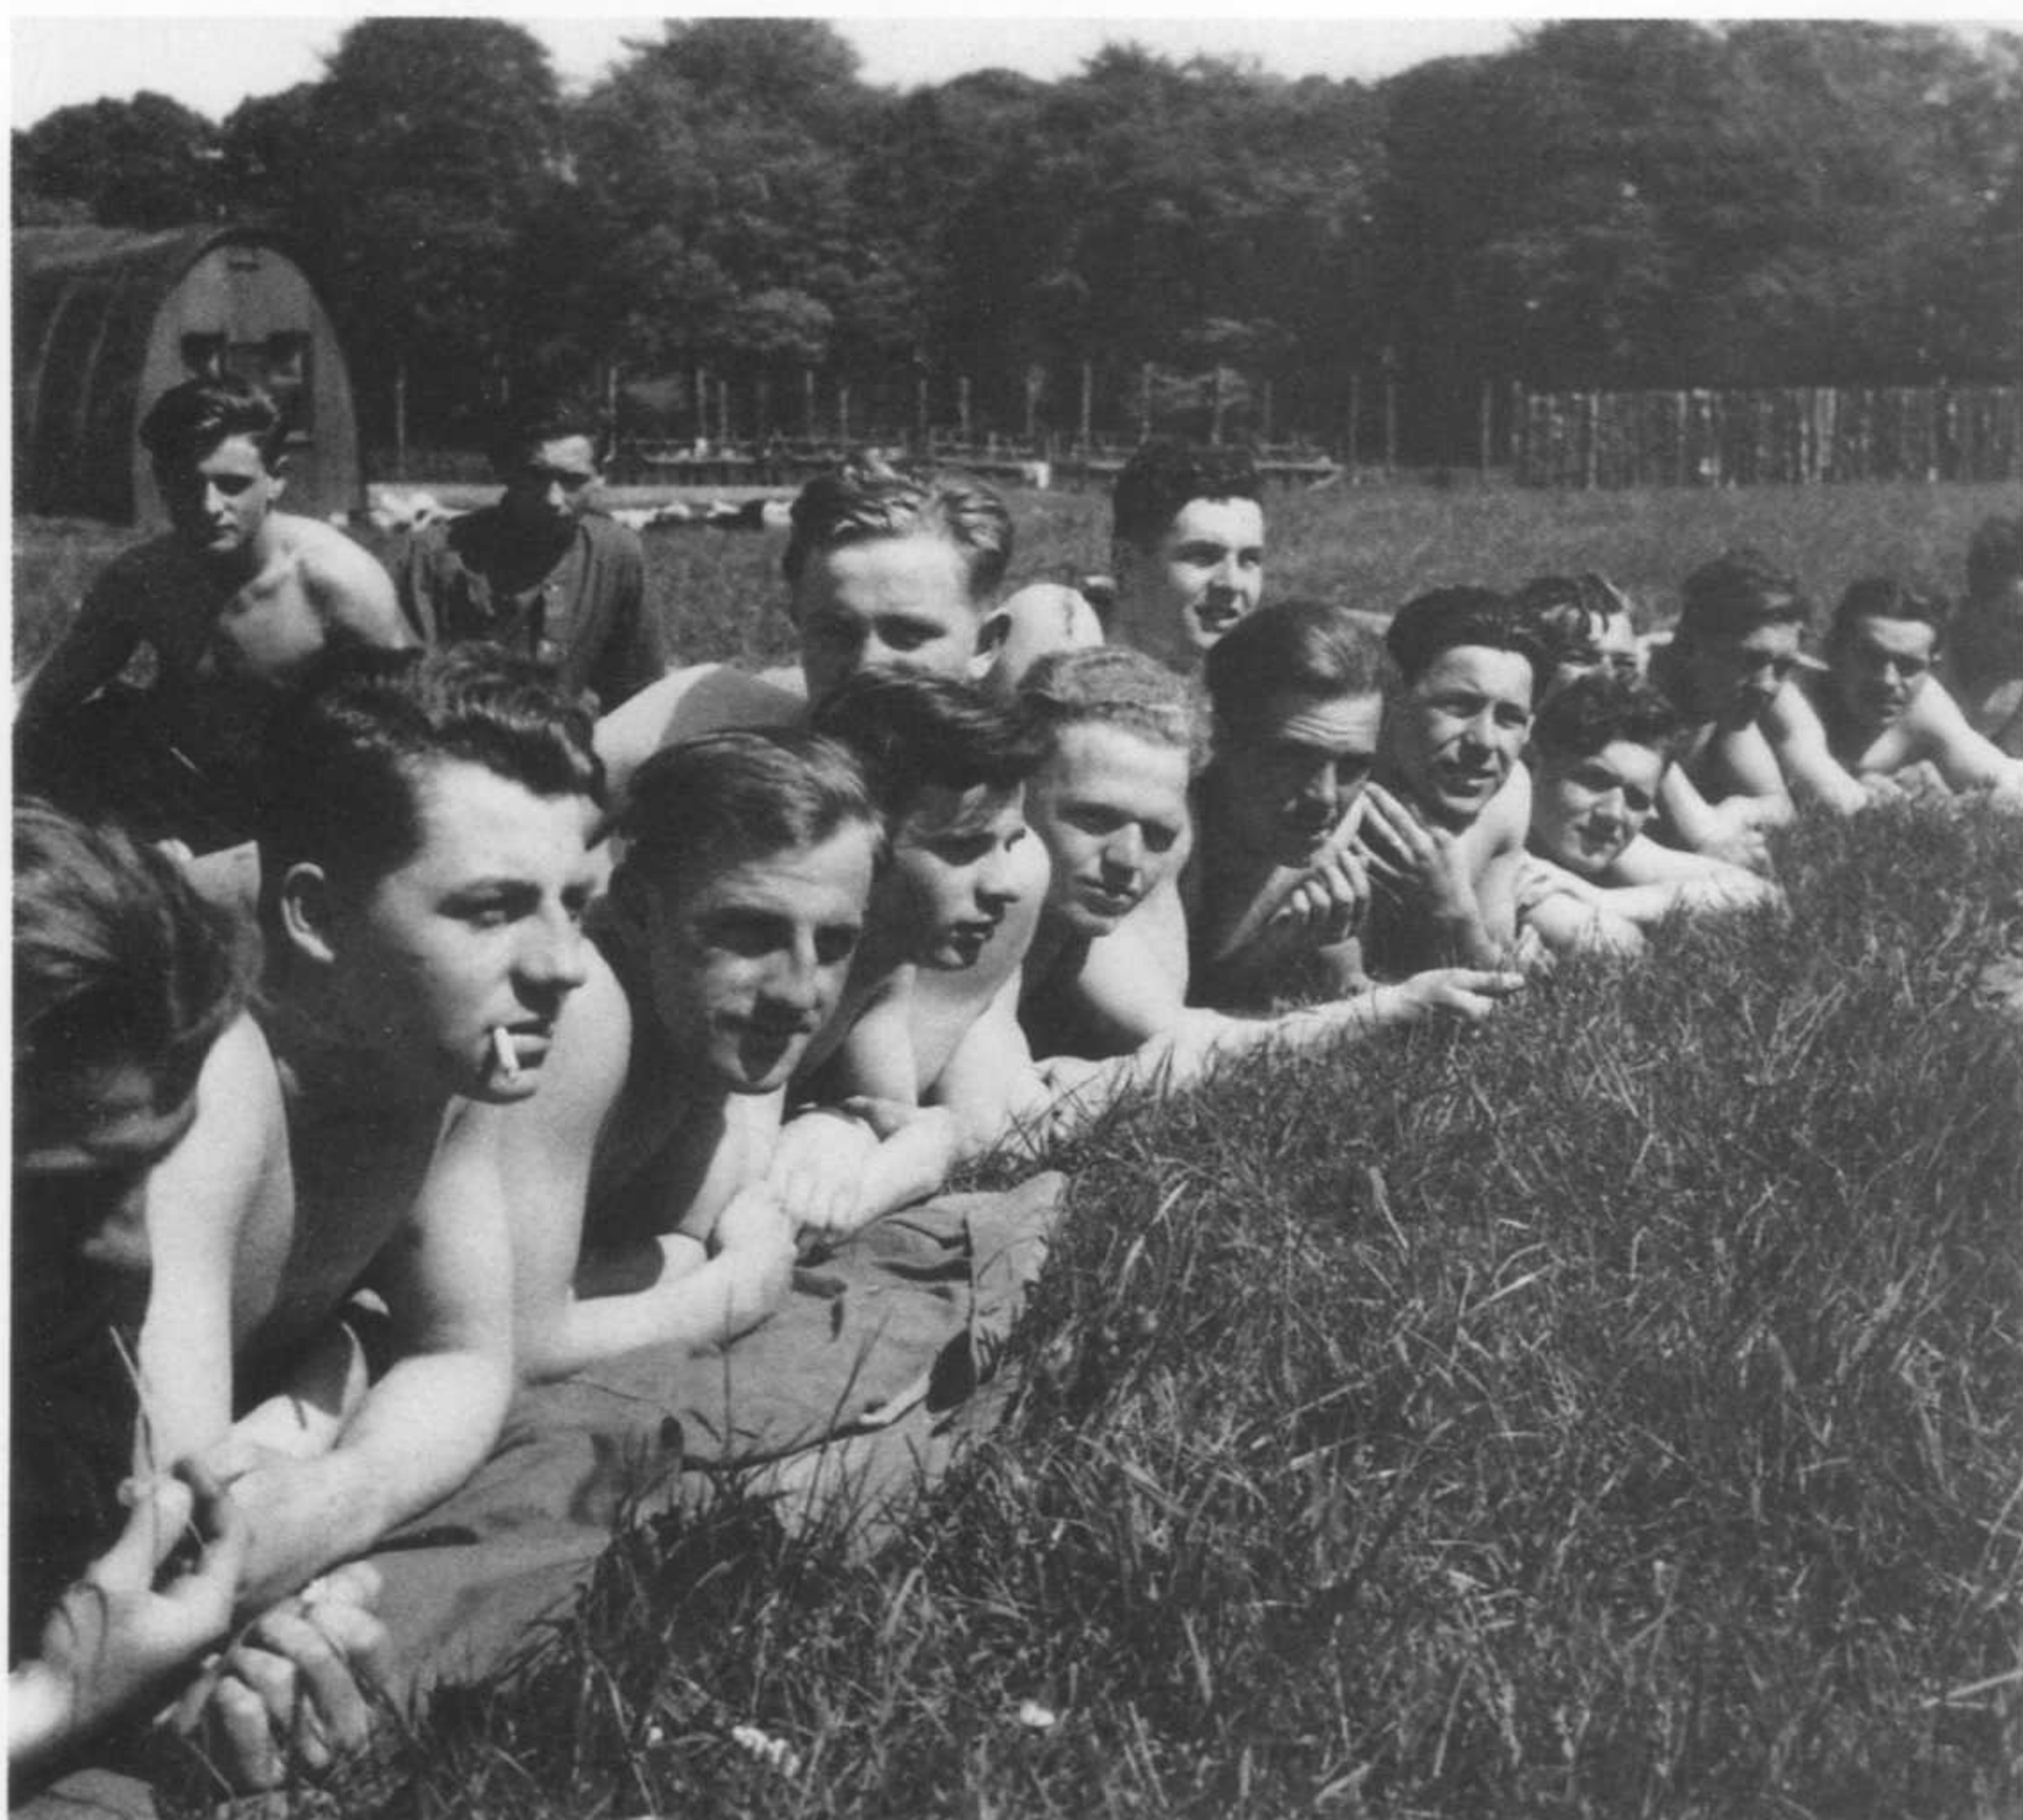
LINIE TEORETYCZNE / *BODY PLAN*
